## Réfection de la toiture de l'église : des choix discutables

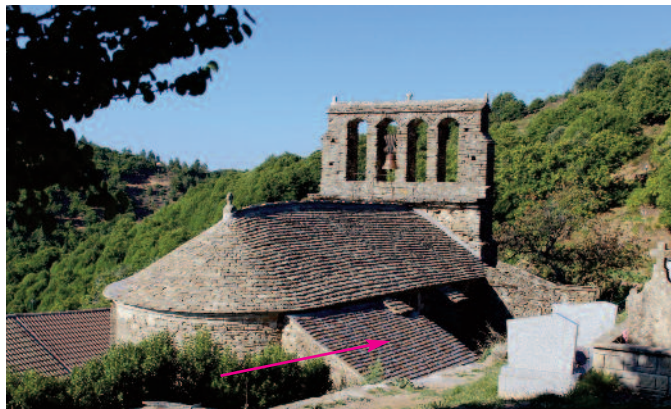
**vue nord après**

À première vue depuis le cimetière même si la toiture a perdu son cachet rustique, le réemploi des lauzes d'origine sur la partie nord de la nef a permis de conserver une certaine authenticité. On note cependant que ce n'est pas le cas pour la toiture de la sacristie où l'on a utilisé une ardoise non locale qui détone sur le reste (alors que des lauzes locales étaient disponibles en quantité suffisante).

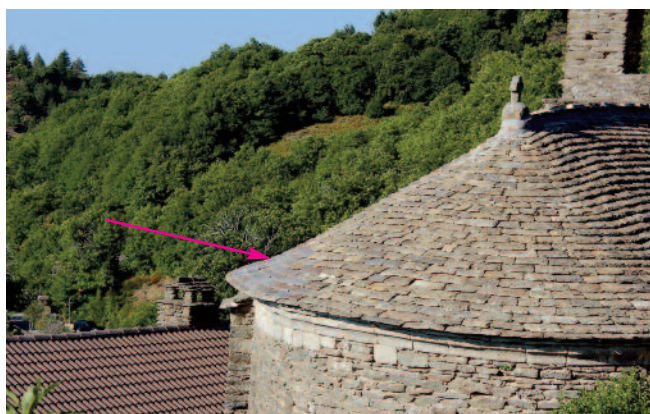
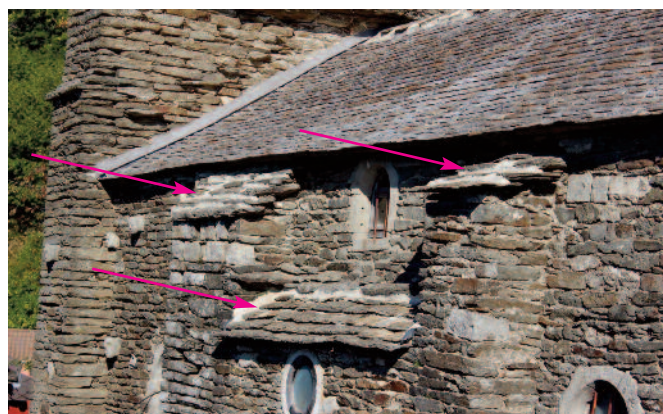
En regardant bien, on retrouve ces ardoises à l'amorce de la face sud au niveau du chœur. Et lorsqu'on observe la face sud de la nef le résultat est catastrophique avec un changement de matériaux particulièrement inesthétique au niveau du chœur. Ce manque d'unité s'observe en descendant la route depuis la croix de Nojaret. Côté sud on observe également des jointoyages au mortier particulièrement grossiers.
